加納城跡 ～縄張りとの丸の調査～

加納城跡 ～本丸の発掘～

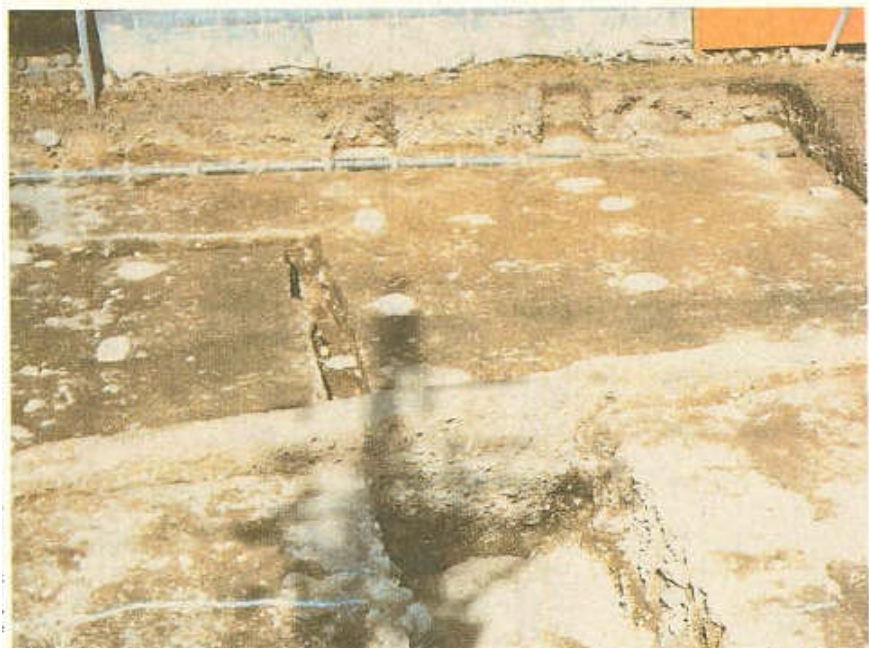
二の丸御殿の礎石

遺構としては、御殿の一部と見られる柱を支える礎石(そせき)が見つっています。

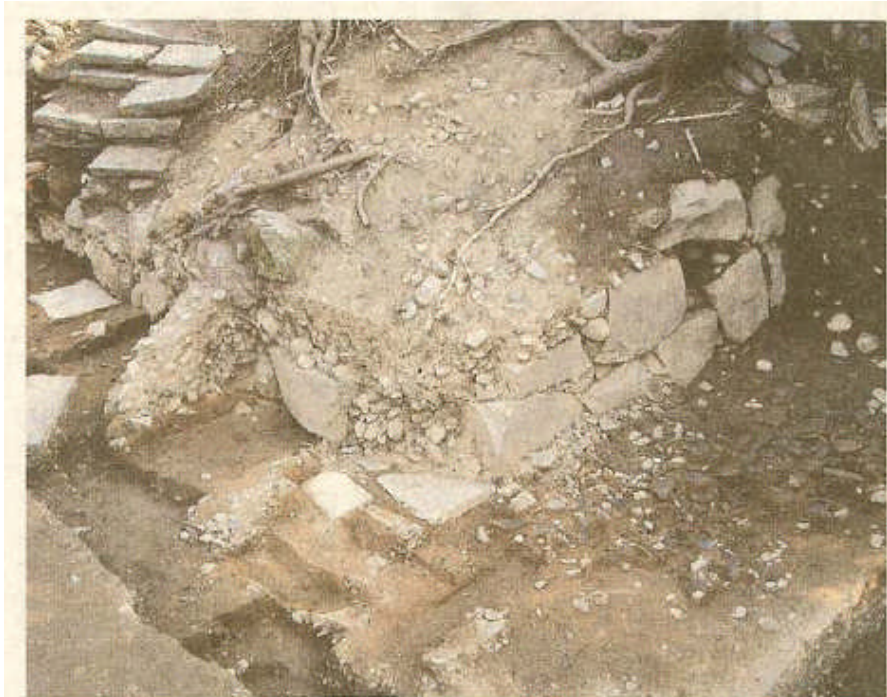
平成 19 年度調査で見つかった櫓門の礎石

平成 19 年度には本丸大手門出枡形内の調査を行いました。ここでは櫓門（やぐらもん）に接続する石垣や門の柱を支える礎石が見つかり、櫓門の位置を特定することが出来ました。このことから平成 12・13 年度の調査で見つかった 2 本の平行する溝が櫓門の雨落ち溝であることがはっきりしました。また、枡形内の石垣も今まで一部が見えていた南辺石垣の続きや東・西の石垣の一部も確認することができ、加納城の特徴でもある出枡形の規模や構造が少しずつ明らかになってきています。
